IC-0905 Taller de Diseño

**Análisis y diseño de la estabilidad geotécnica para la estructura geológica
del Puente de Piedra, Grecia, Alajuela**

San Pedro, Montes de Oca, Noviembre 2019

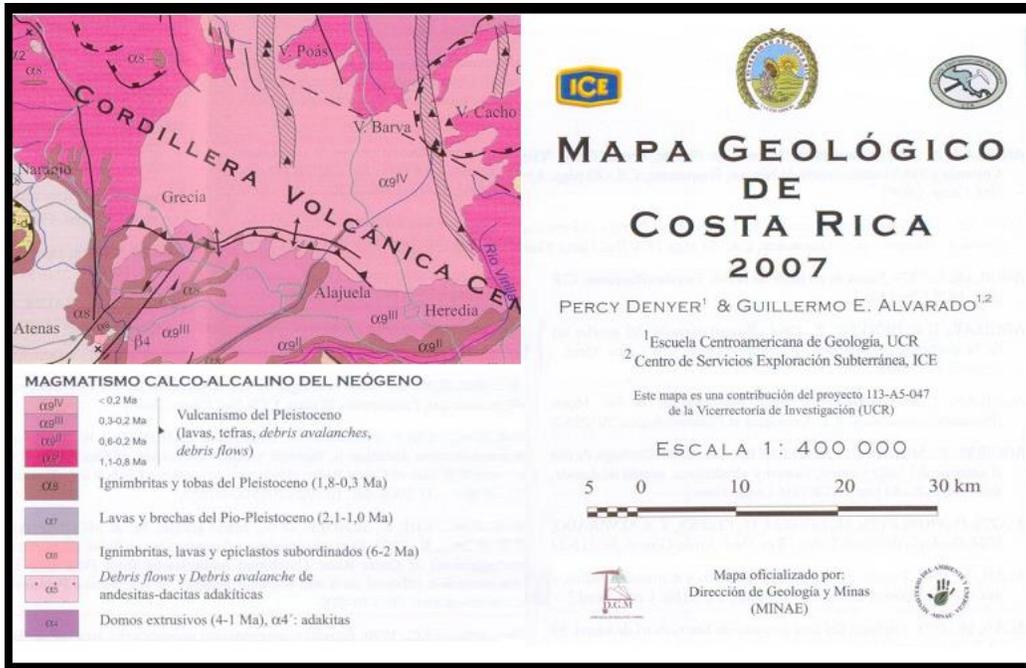
Figura 2. Zona de Grecia en Mapa Geológico de Costa Rica

Tal como se aprecia en el mapa geológico de Costa Rica en la Figura 2. La zona de Grecia presenta un origen de roca volcánica, en su mayoría compuesto por vulcanismo del pleistoceno, tobas e ignimbritas, esto resulta concordante con el estudio geológico realizado en Puente de Piedra.

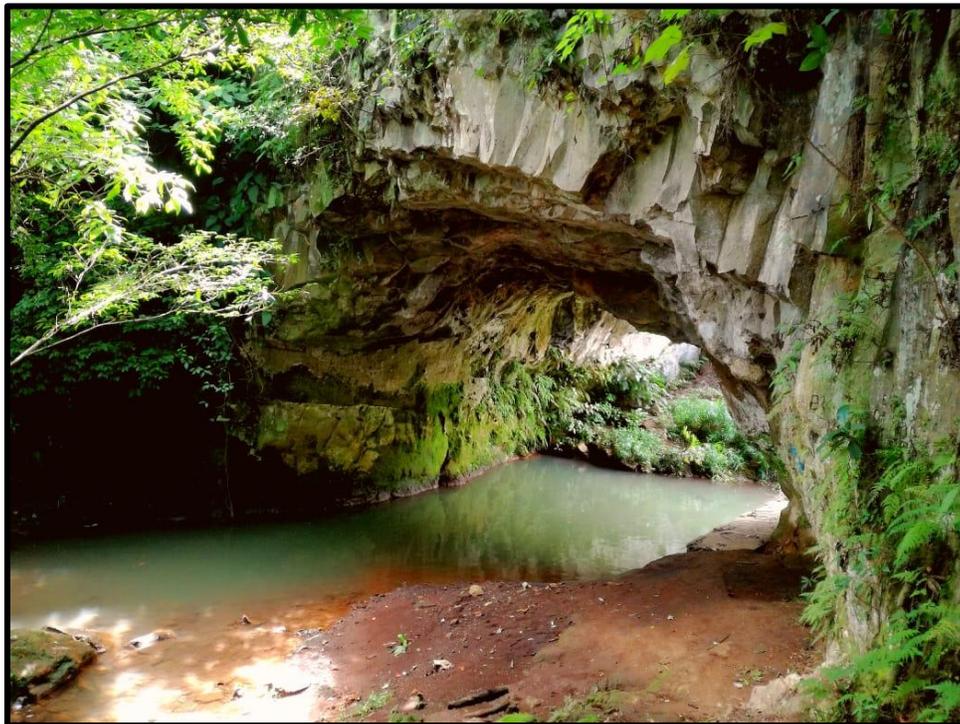
Figura 3. Fotografía del puente de piedra

En la Figura 3 se tiene una fotografía de campo tomada en el sitio por el profesor asesor del proyecto, el ingeniero Luis Alonso Salas.

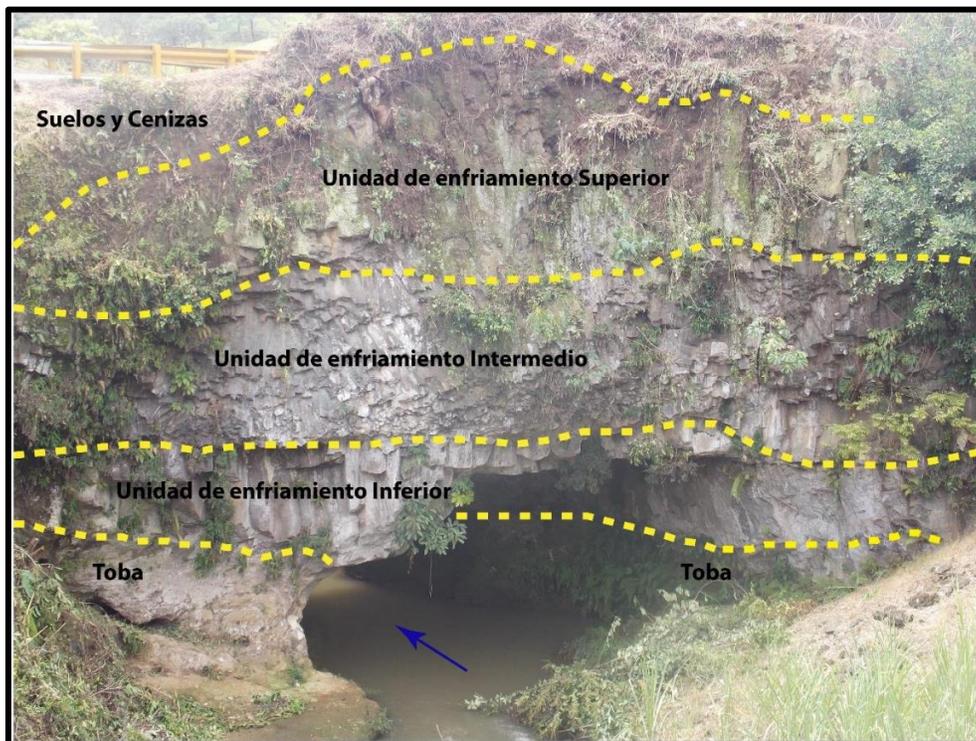
Figura 5. Delimitación de las unidades de roca que constituyen el Puente Piedra

Ruiz (2014) indica que en la base de la ignimbrita se observa un depósito laminado y con gradación normal correspondiente a tobas masivas. La caracterización del macizo se puede observar en la siguiente figura.

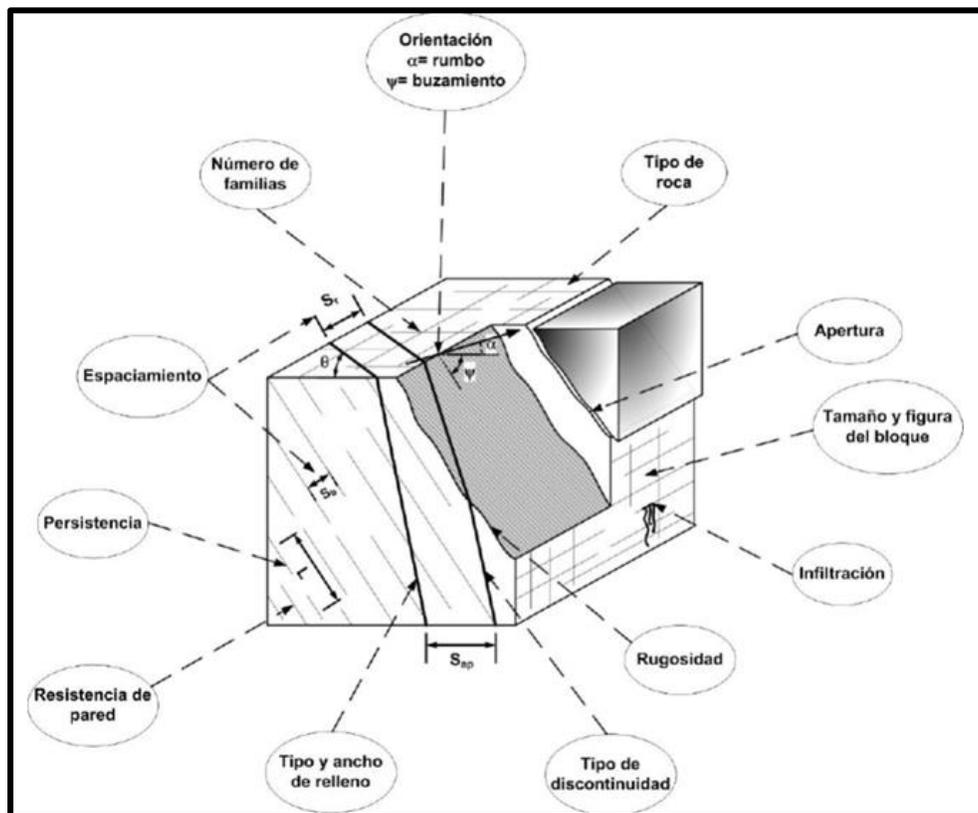
Figura 6. Variables de observación en campo

En la Figura 6 se puede observar las variables que se midieron en campo necesarias para continuación de los resultados, en la gira realizada.

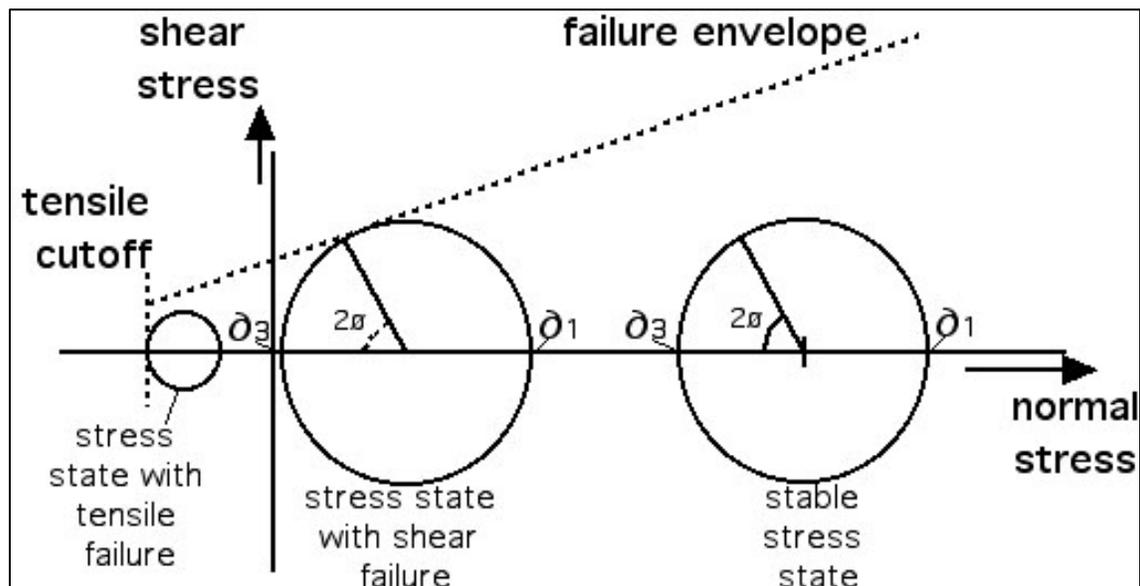
Figura 7. Criterio de Mohr-Coulomb

Este criterio utiliza los parámetros de ángulo de rozamiento y cohesión para definir la rotura en función de la normal del plano y la tensión tangencial. La cohesión corresponde a la intersección de la envolvente de falla con el eje cortante y el ángulo de rozamiento es la pendiente de la envolvente. (Salas, 2019).

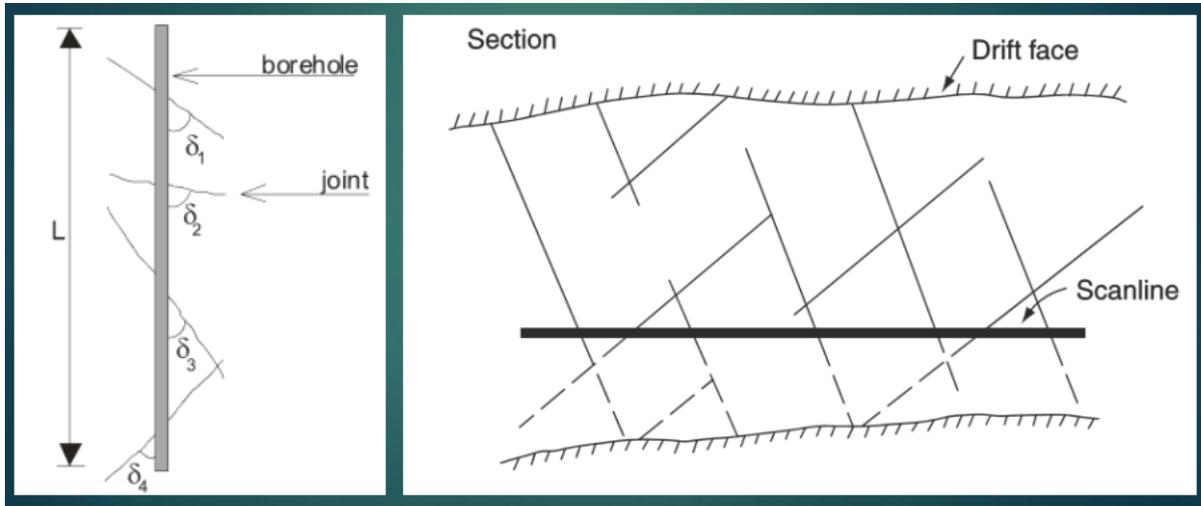
Figura 8. Prueba en campo para obtención del RQD

En caso de no contar con una muestra para aplicar la ecuación anterior del RQD. Se puede utilizar el método de estimación de frecuencia de discontinuidades, basado en análisis de 1 dimensión, donde se determina la cantidad de grietas que atraviesan una línea dibujada en el área de estudio.

El método se aprecia de mejor manera en la Figura 8.

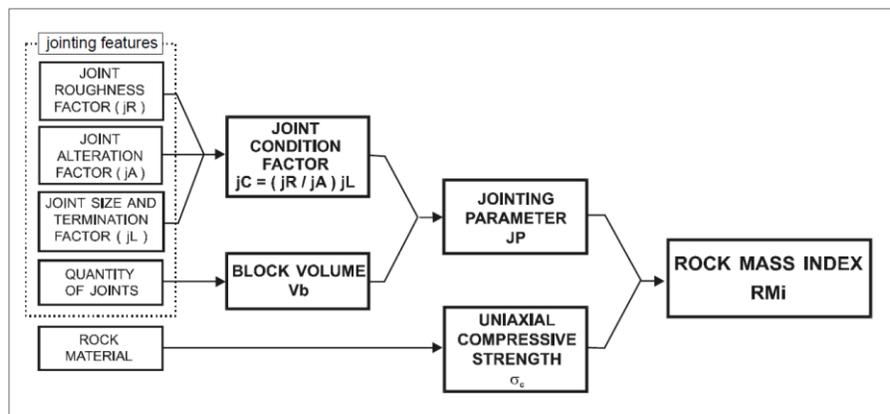
Figura 9. Esquema para el cálculo de R_{Mi}

El siguiente esquema resume el procedimiento a seguir para el cálculo del R_{Mi}.

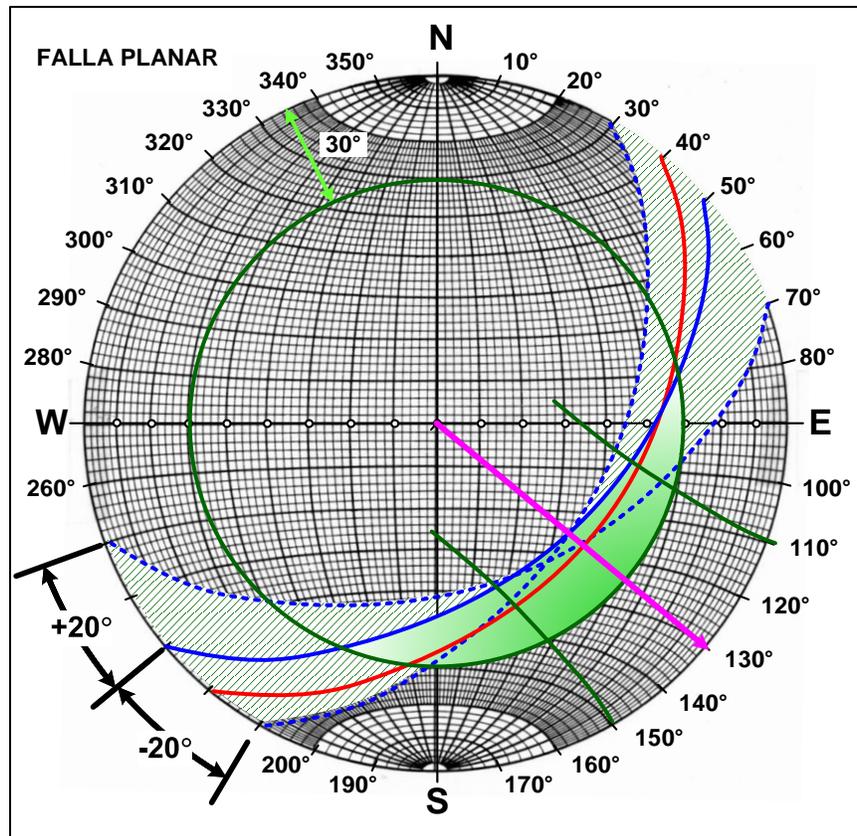
Figura 10. Representación estereográfica de falla planar

Existen restricciones y relaciones físicas que se deben satisfacer para identificar planos en los que se pueda dar el movimiento de bloques, llamadas “condiciones cinemáticas de Markland para falla plana” (Salas, 2019).

- La dirección de la discontinuidad debe estar a menos de 20 grados de la dirección de la superficie del talud.
- El buzamiento de la discontinuidad debe ser menos que el buzamiento de la superficie del talud.
- El buzamiento de la discontinuidad debe ser mayor que su ángulo de fricción.
- La extensión lateral de la masa potencial de falla debe ser definida por superficies laterales que no contribuyen a la estabilidad.

Si las condiciones anteriores se cumplen, la estabilidad puede evaluarse por el método del equilibrio límite. El análisis de estabilidad requiere la solución de fuerzas perpendiculares y paralelas a la superficie de falla potencial.

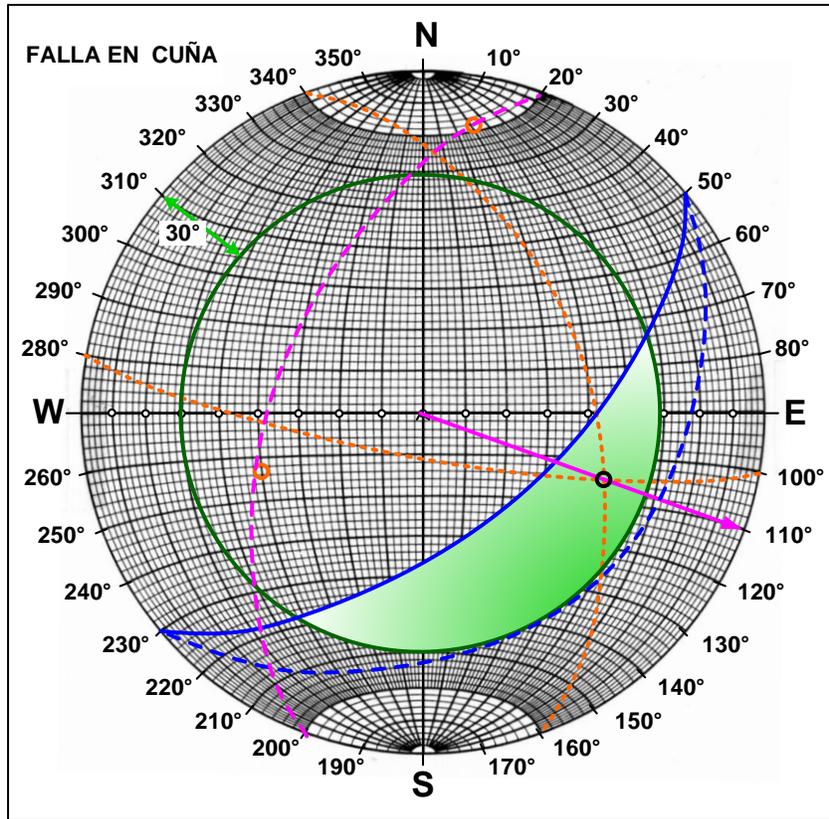
Figura 11. Representación estereográfica de falla en cuña

De acuerdo con Salas (2019) la falla en cuña se encuentra controlada por la orientación de la línea de intersección de los dos planos.

- a. La dirección de la línea de intersección debe ser aproximadamente cercana a la del buzamiento de la superficie del talud.
- b. El buzamiento de la línea de intersección debe ser menor que el de la superficie del talud.
- c. El buzamiento de la línea de intersección debe ser mayor que el ángulo de fricción promedio de las dos superficies.

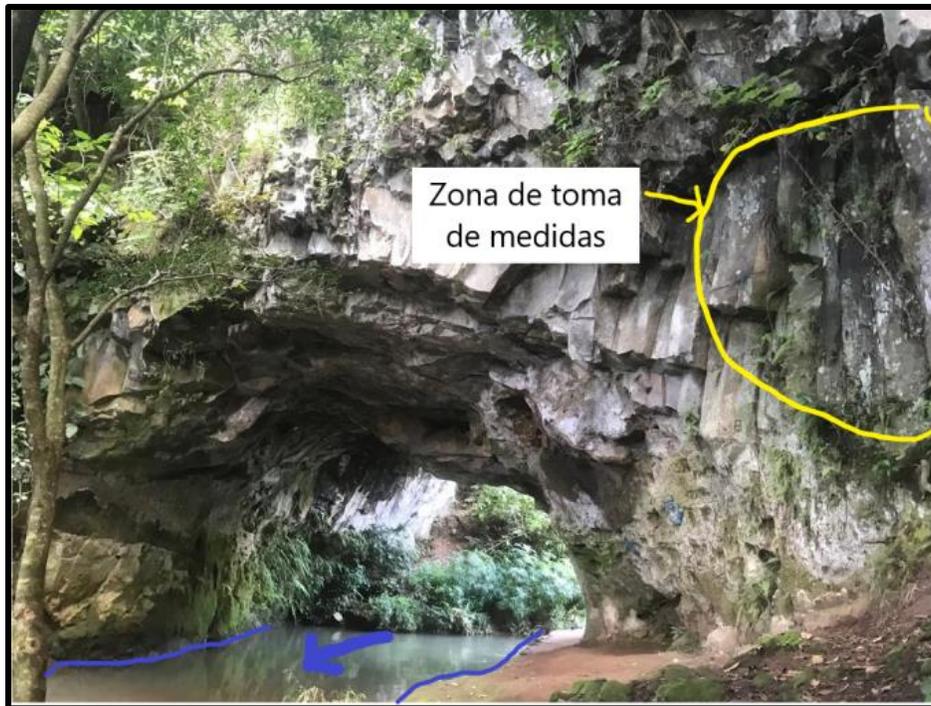
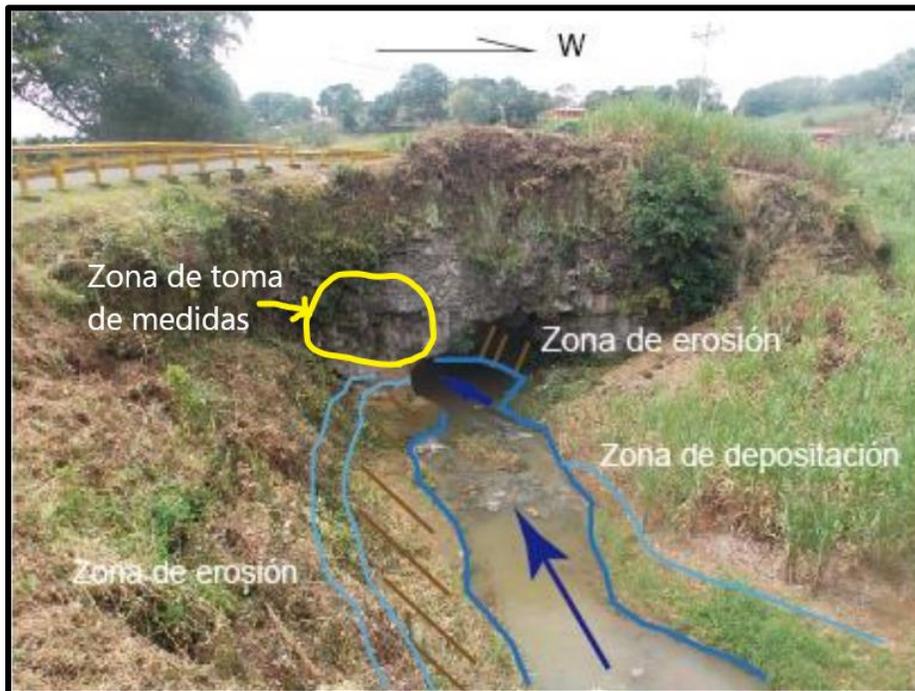
En las figuras siguientes (12 y 13) se aprecia la gran cantidad de vegetación que crece y cubre la estructura de Puente de Piedra, la cual, según se mencionó antes, es una de las causas más fuertes de la degradación e inestabilidad del macizo.

Además, como parte del diagnóstico se evaluó el tamaño de las plantas, de la parte aérea y radicular, y así se logró concluir que es uno de los problemas a resolver, porque el crecimiento acelerado de las plantas afecta seriamente la estructura, ya que el tamaño de las discontinuidades crece conforme las plantas aumentan el diámetro y longitud de las raíces.

Figura 12. Zona de toma de medidas aguas abajo

Figura 13. Zona de toma de medidas aguas arriba, junto con problemática que afecta la zona

Otra medida será dar seguimiento a la estructura por medio de un análisis geomecánico establecido en los puntos de control mencionados anteriormente (Figuras 12 y 13) y con frecuencia anual.

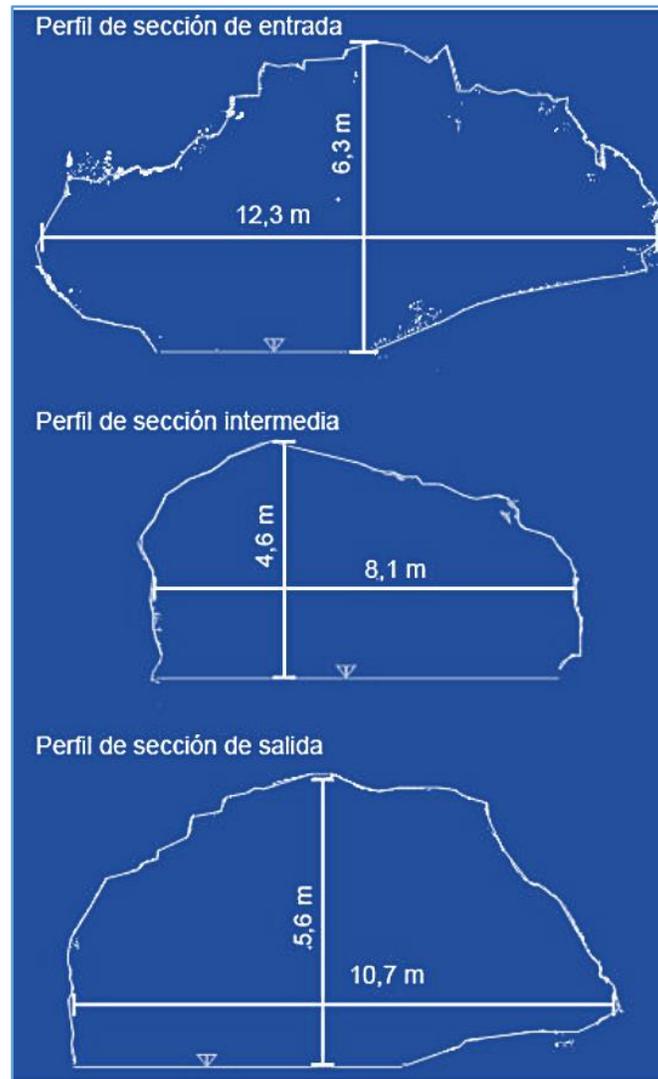
Por otro lado, mediante el informe realizado por parte del LanammeUCR (2014) se obtuvieron las dimensiones geométricas del macizo, estas se presentan en la siguiente imagen y son de utilidad a la hora de establecer las medidas que se presentan más adelante como posibles soluciones.

Figura 14. Perfiles de las tres distintas secciones del arco, de arriba hacia abajo se muestra el perfil de la entrada, intermedio y de salida. La sección intermedia es la que presenta la menor capacidad hidráulica de las tres

También, fue posible observar que la carretera sobre Puente de Piedra tiene 6.36 metros de ancho, la altura desde la base de la estructura hasta la carretera es de

15 metros aproximadamente, la sección transversal del túnel es variable y las dimensiones oscilan de 10.7-12.3 metros de ancho y de 4.6-6.3 metros de altura. Esto se puede apreciar en la siguiente imagen junto con algunos de los problemas que presenta la estructura.

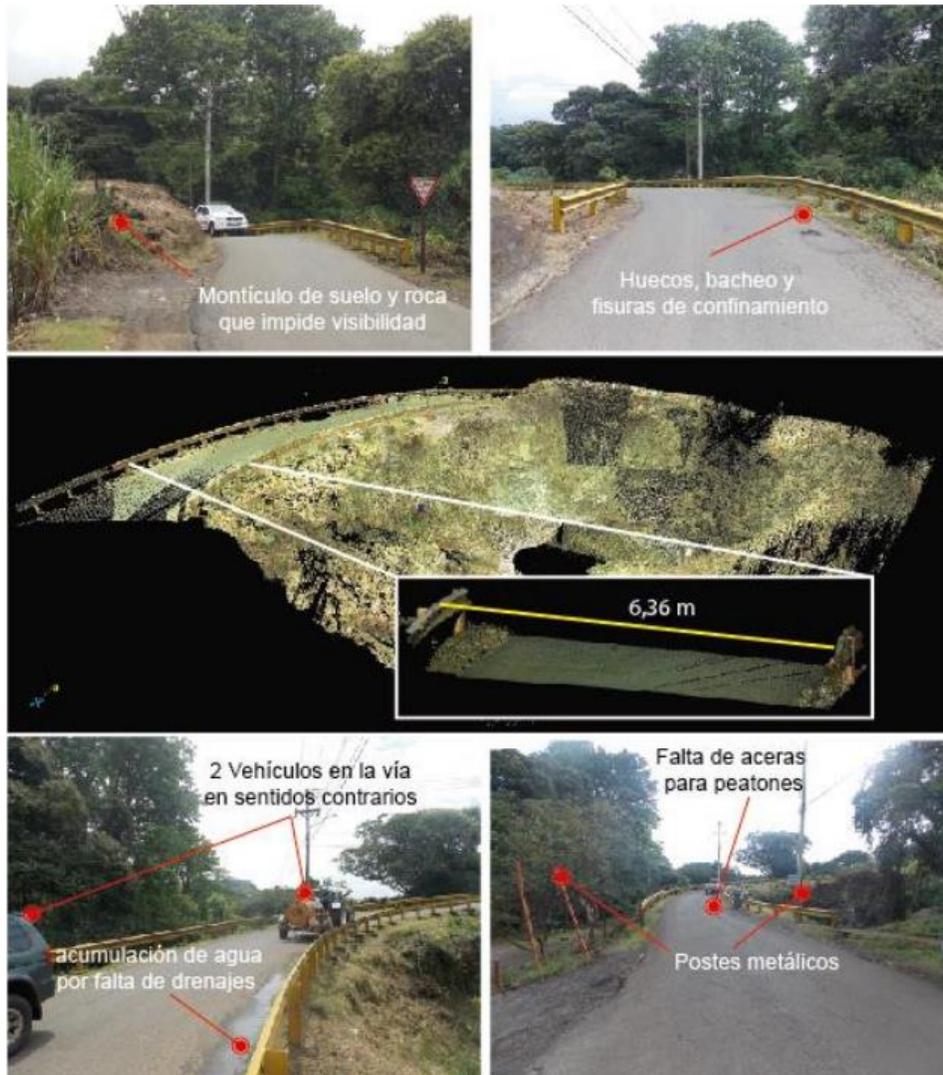
Figura 15. Afectación de la seguridad vial sobre el puente y problemas en la superficie de ruedo. Las fotografías superiores corresponden con el acceso del lado de La Argentina, mientras que las fotografías inferiores corresponden con el acceso del lado de Poró

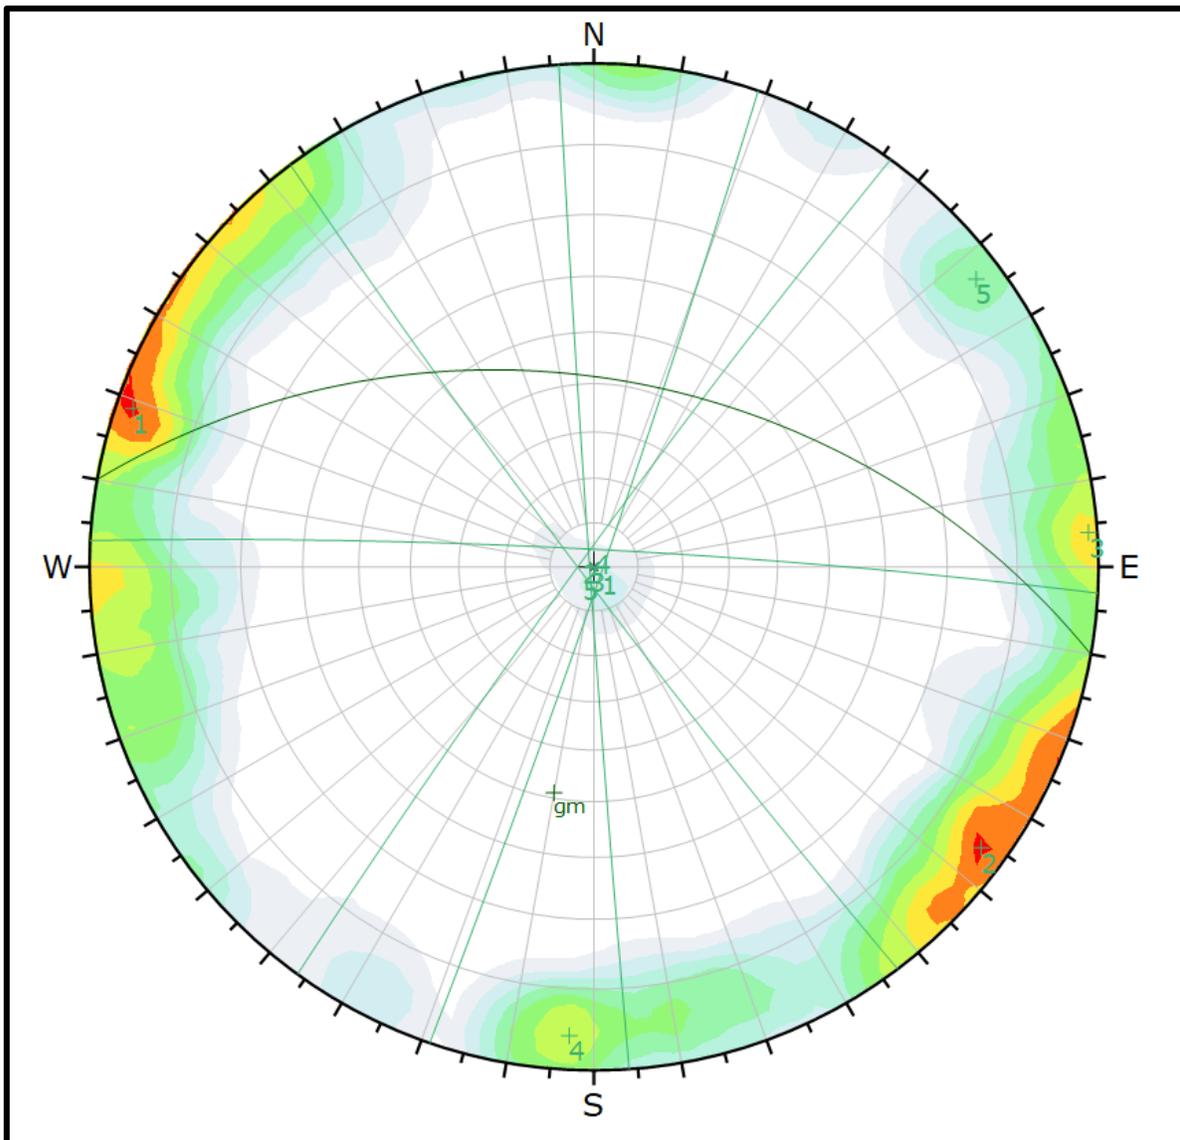
Figura 17. Orientaciones de las familias principales en el software Dips
INDICAR LA ORIENTACIÓN DE CADA FAMILIA EN LA FIGURA!!

En la Figura 17 se muestra las orientaciones de las familias principales. En este caso al tratarse de tobas en forma de columnas pentagonales, la estructura se divide en 5 familias principales, una por cada lado del pentágono.

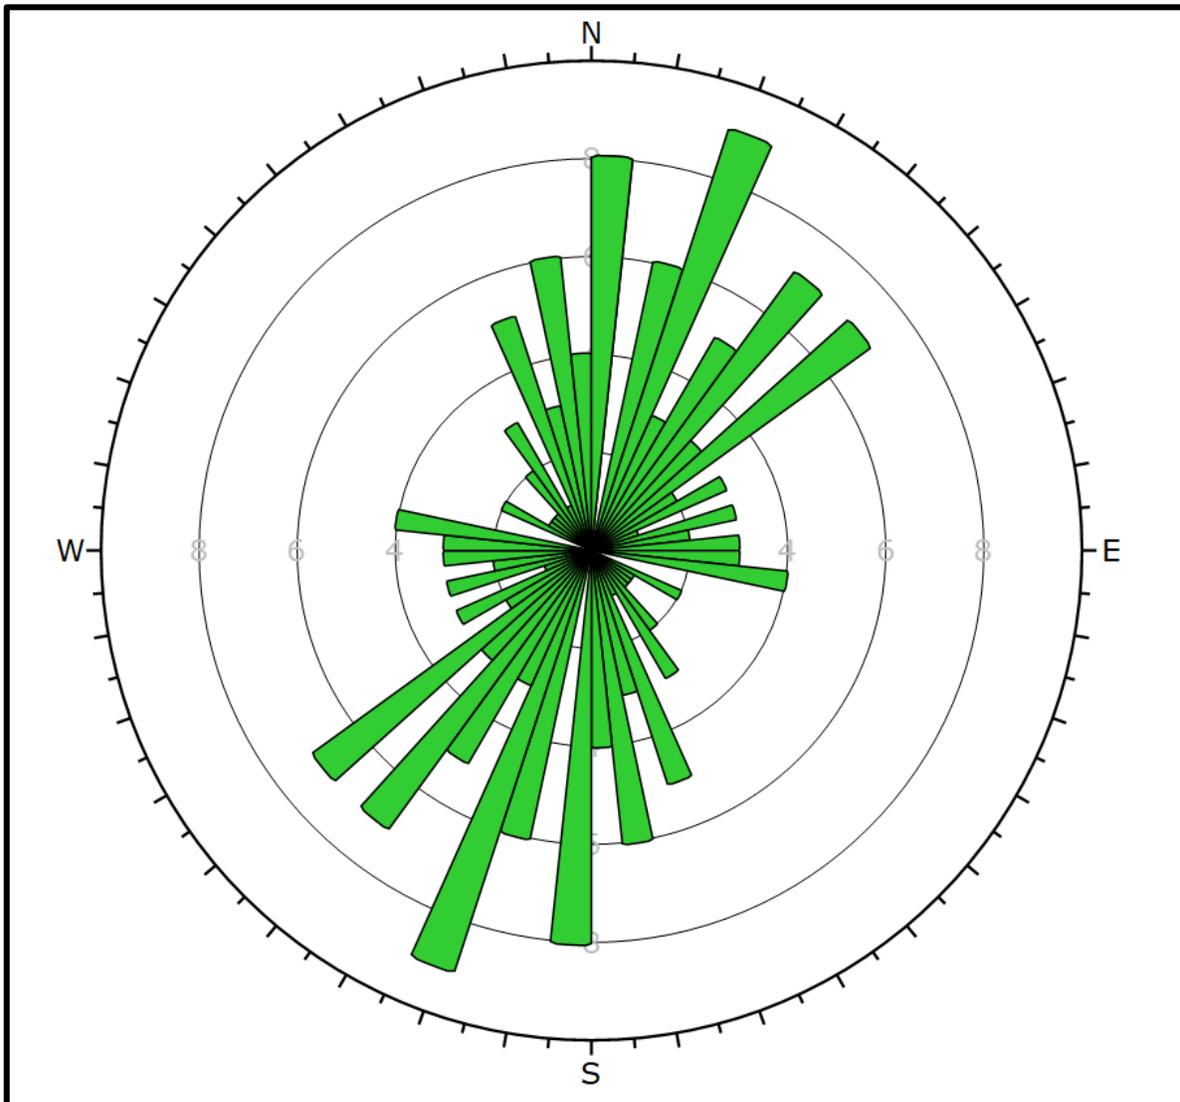
**Figura 18. Roseta de dirección de la familia principal en el software Dips
INDICAR LA ORIENTACIÓN DE CADA FAMILIA EN LA FIGURA CON LINEAS!!**

En la Figura 18 se muestra las orientaciones de las familias principales.

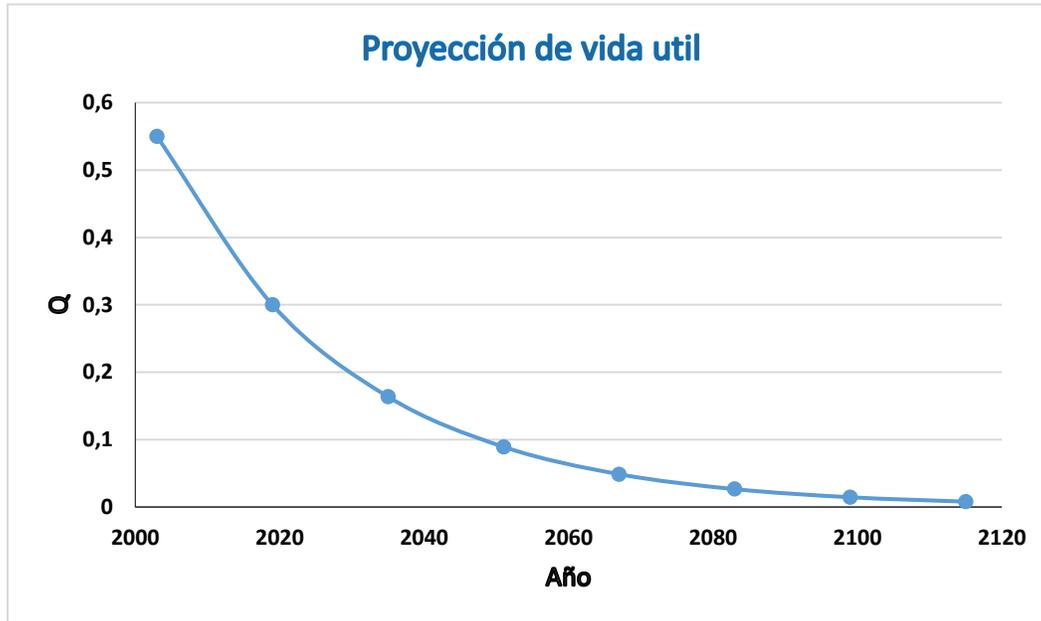
Figura 21. Proyección de vida útil del patrimonio Puente de Piedra

Nuevamente, tomando en cuenta que la vida útil del macizo rocoso es el factor de mayor importancia, se realizó la siguiente estimación, según la relación establecida

por los valores del sistema de clasificación Q, calculados en 2003 junto con los calculados por el equipo de DIP Geotecnia consultores, esto en base a que la carga sobre el macizo sea la misma.

Según los resultados de la proyección, se puede estimar que para el año 2048 la roca presentara valores de Q relacionados con rocas extremadamente malas. Para la obtención de estos valores se realizó la siguiente correlación:

Para este escenario se utilizan los datos obtenidos por medio de la proyección de vida útil del macizo, vista en la Figura 21, en donde se presenta que en los próximos 29 años la clasificación geomecánica del macizo variará, de ser una roca muy mala a una roca extremadamente mala, lo cual puede resultar alarmante, ya que el estado actual del puente no es óptimo para su uso, por lo que se espera que cuando esto pase, se realice la prohibición del paso de vehículos, dado el peligro que presentará para el usuario.

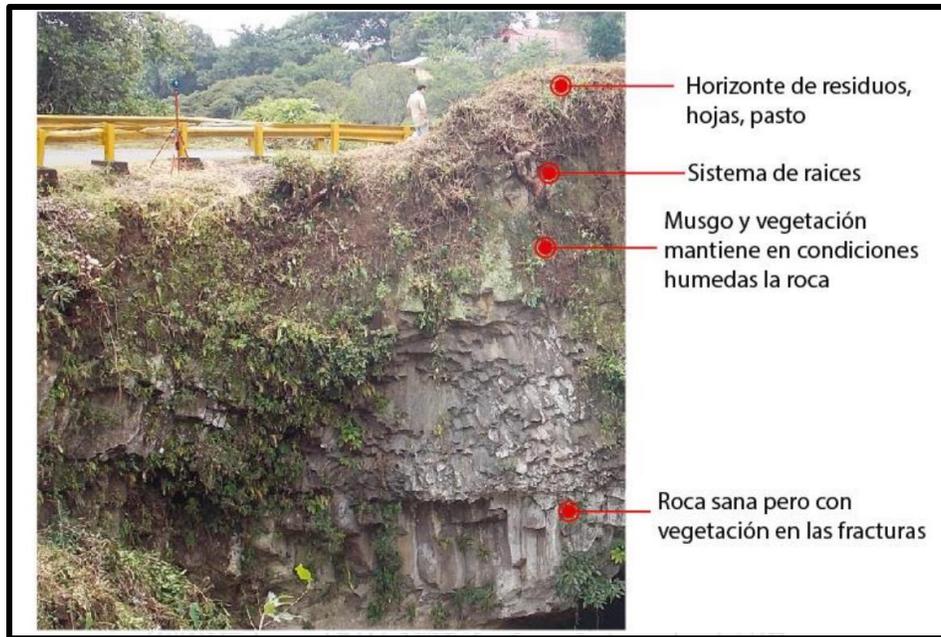
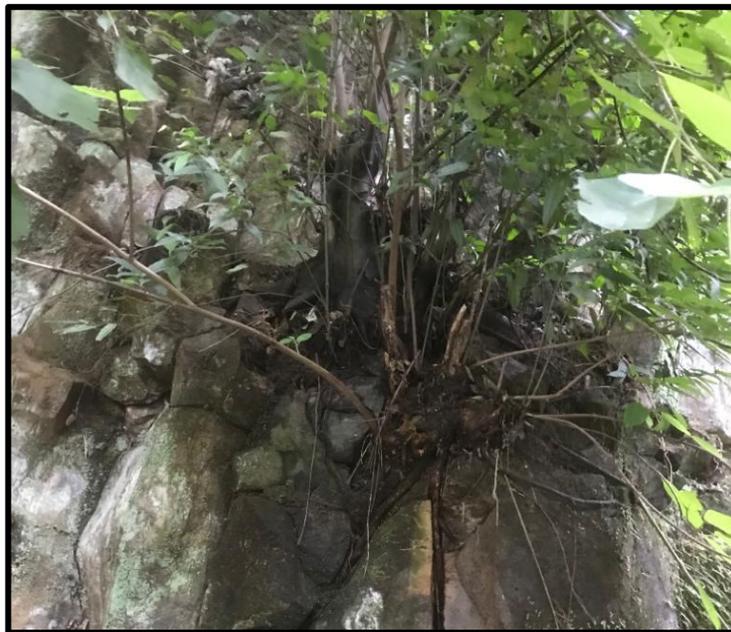
Figura 22. Sección del puente donde se muestra como la vegetación y la generación de suelos está afectando la roca que forma el arco natural.

Figura 23. Crecimiento de vegetación en el macizo rocoso

En las figuras anteriores se aprecia el crecimiento de la vegetación dentro de las fracturas, lo cual hará que eventualmente la fuerza de fricción que mantiene unidas

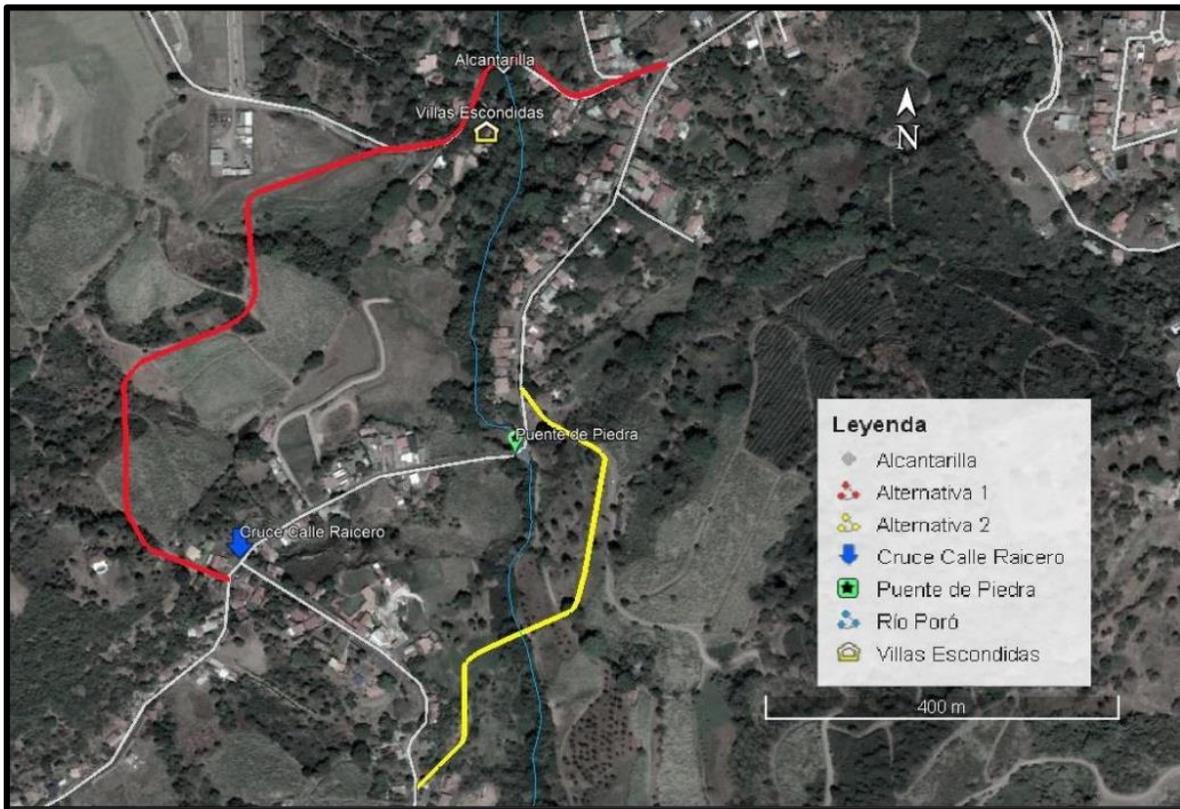
Figura 24. Rutas alternas diseñadas por el grupo PAVYT Consultores

La mayor desventaja de esta medida es el costo elevado que conlleva, debido a que según las rutas de la Figura 24, que son las que se analizan en este escenario, se

tendrán que realizar expropiaciones para 13 702 m², lo cual para el 2017 tenía un costo de ¢21,000 por m² según la municipalidad de Grecia.

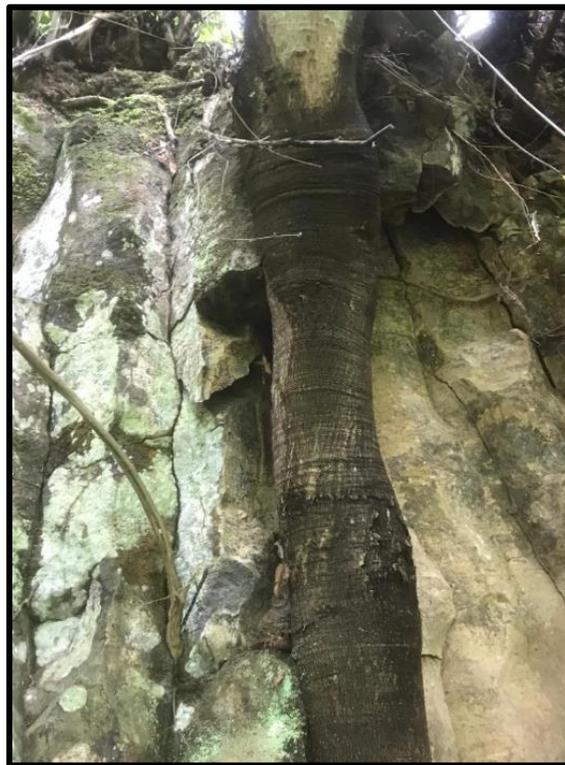
Figura 25. Crecimiento de vegetación en el macizo rocoso

Como solución básica, se plantea que la vegetación presente en el macizo rocoso se elimine, para detener el avance de la meteorización biológica causada por los árboles, arbustos y demás plantas. La ejecución de estas labores de eliminación, requiere que sea de forma paulatina y con mucha precaución, ya que cualquier desprendimiento de rocas puede provocar daños a las personas que las ejecutan y hasta la muerte, en el caso extremo.

Cuando se hayan efectuado las labores anteriores, se debe monitorear el rebrote de las plantas, porque no se puede permitir el crecimiento y lo ideal es mantener la estructura de Puente de Piedra limpia y libre de organismos vegetales, para impedir la reincidencia del proceso de meteorización biológica. Por lo cual, se establece como práctica de rutina la remoción total de plantas a la entrada y la salida de la época lluviosa. Además, para tener un control más fuerte sobre el rebrote de las plantas, es prudente la aplicación de herbicida y lograr detener al máximo posible el ciclo de crecimiento de las plantas.

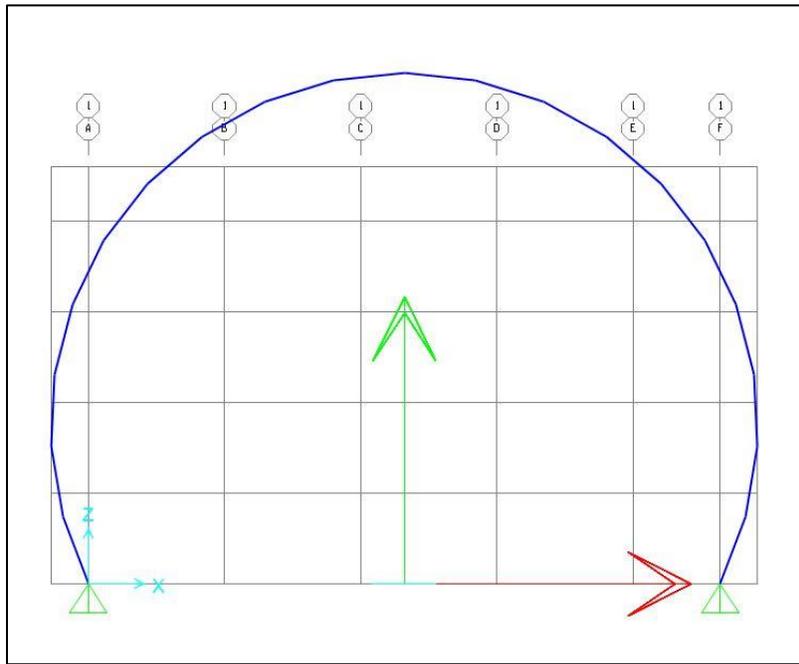
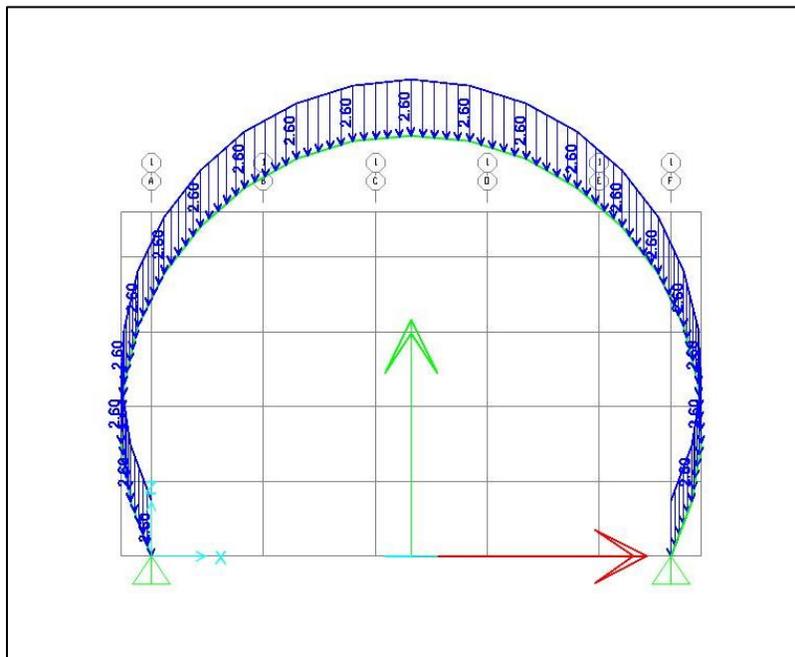
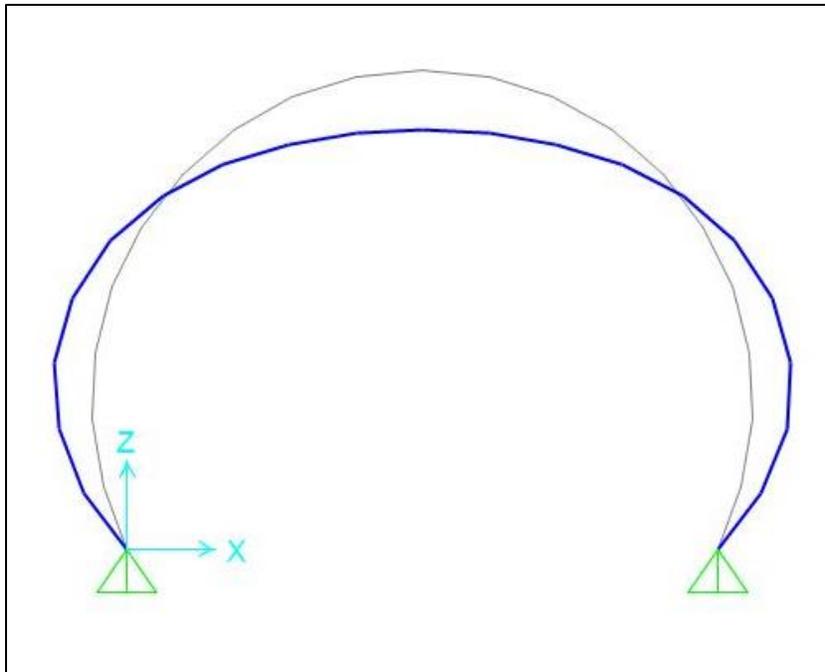
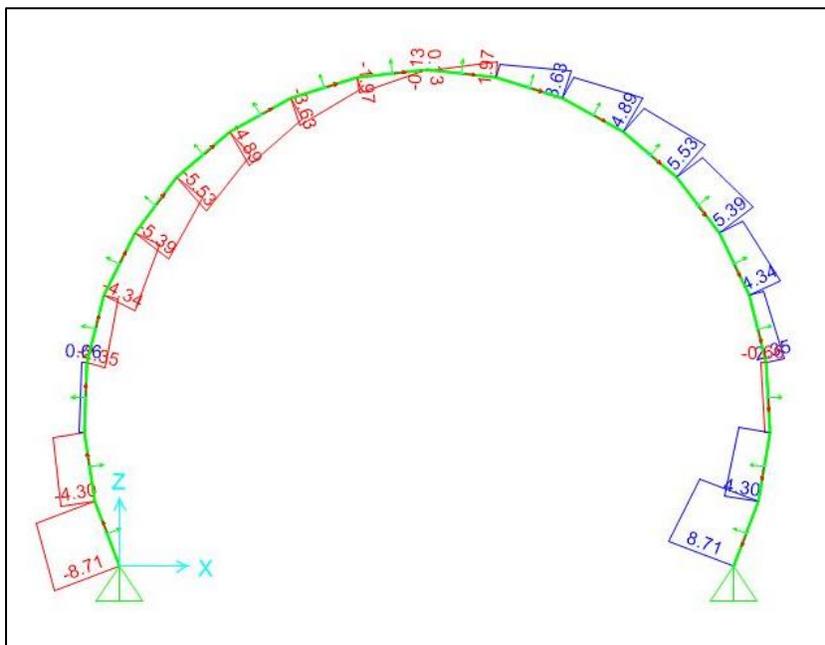
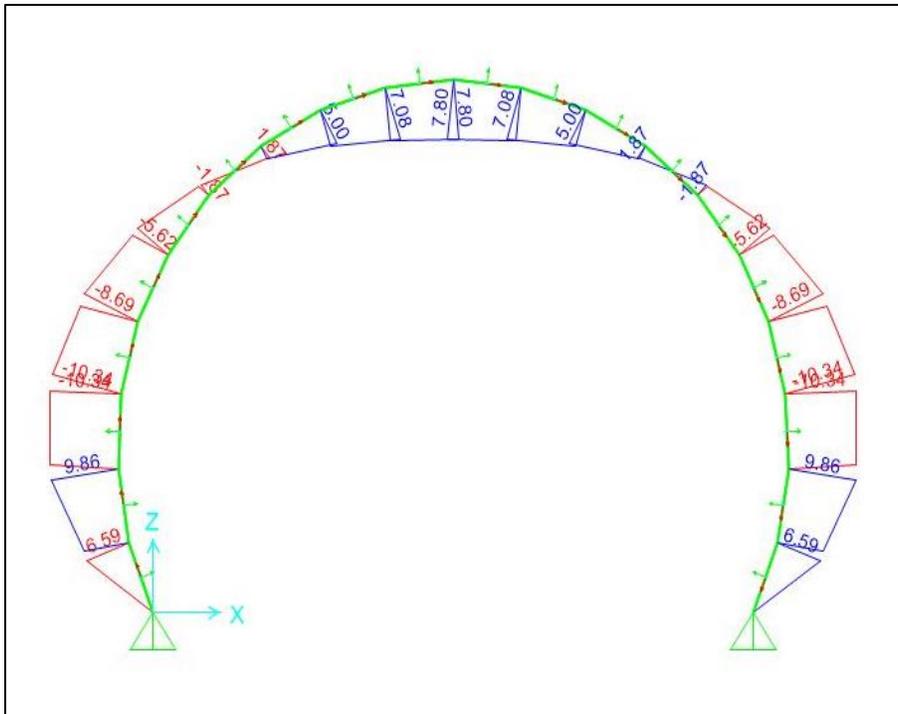
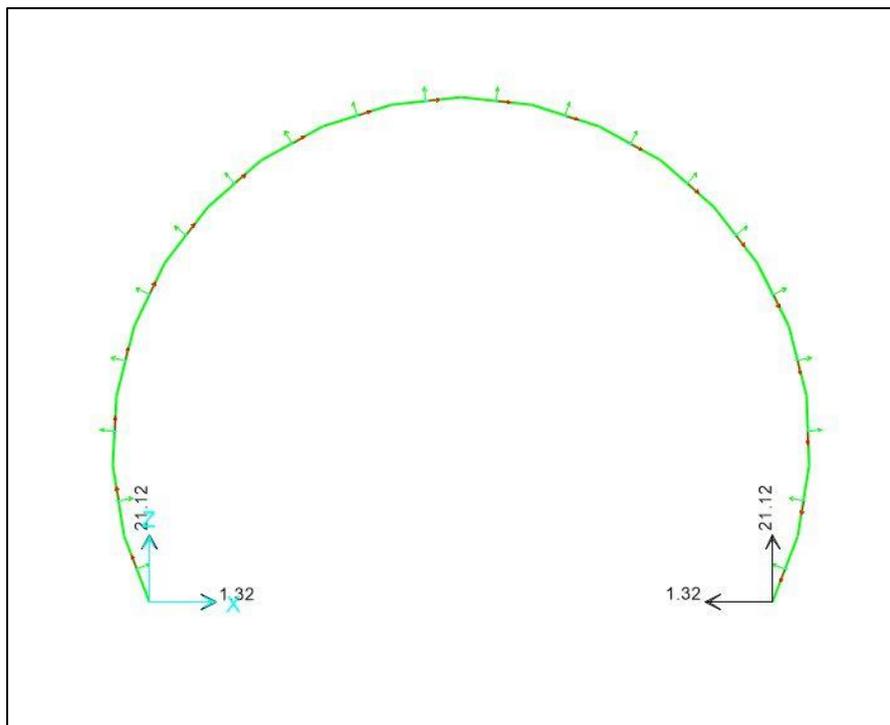
Figura 21. Arco en el software SAP2000 para la sección transversal de Puente de Piedra

Figura 22. Cargas utilizadas en el software SAP2000 para el análisis de Puente de Piedra

Figura 23. Deformación del arco con la aplicación de las cargas

Figura 24. Diagrama de fuerza cortante para el arco

Figura 25. Diagrama de momento flector para el arco

Figura 26. Fuerzas de reacción en la base para el arco

En las figuras anteriores se observa el comportamiento del arco de concreto que se plantea como parte de la solución a la inestabilidad de Puente de Piedra, el cual, se recomienda que sea de 25 cm de espesor.
