IC-0905 Taller de Diseño

**Análisis y diseño de la estabilidad geotécnica para la estructura geológica
del Puente de Piedra, Grecia, Alajuela**

San Pedro, Montes de Oca, Noviembre 2019

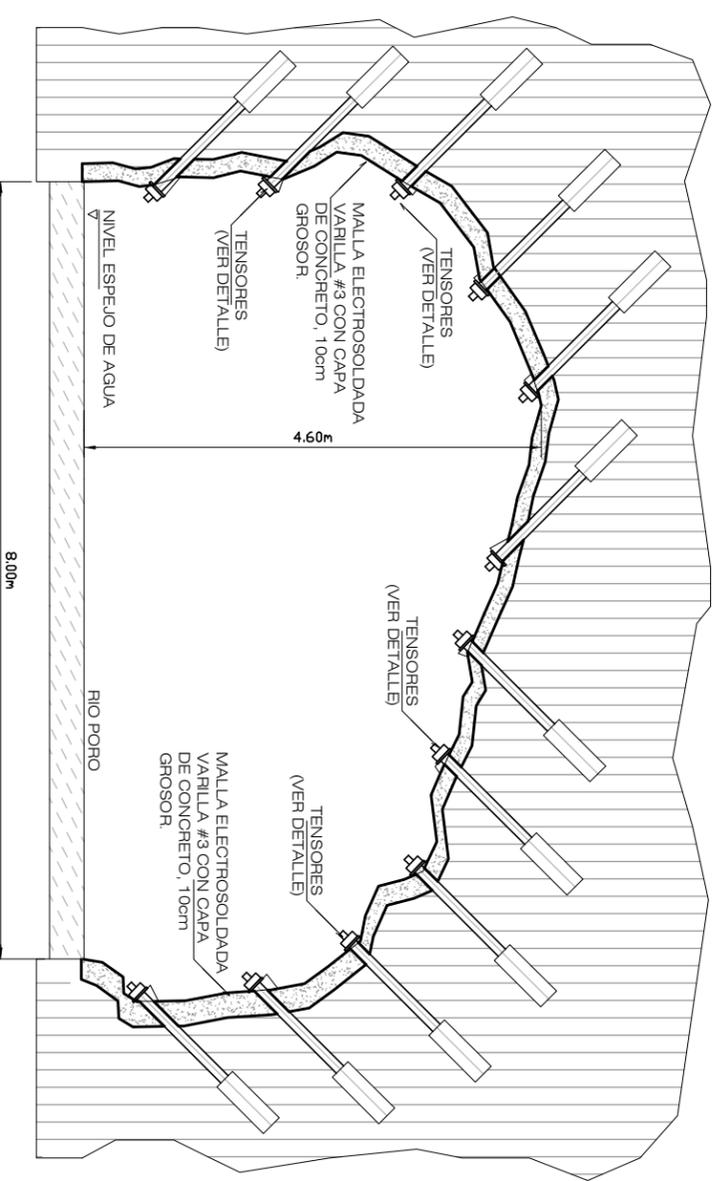
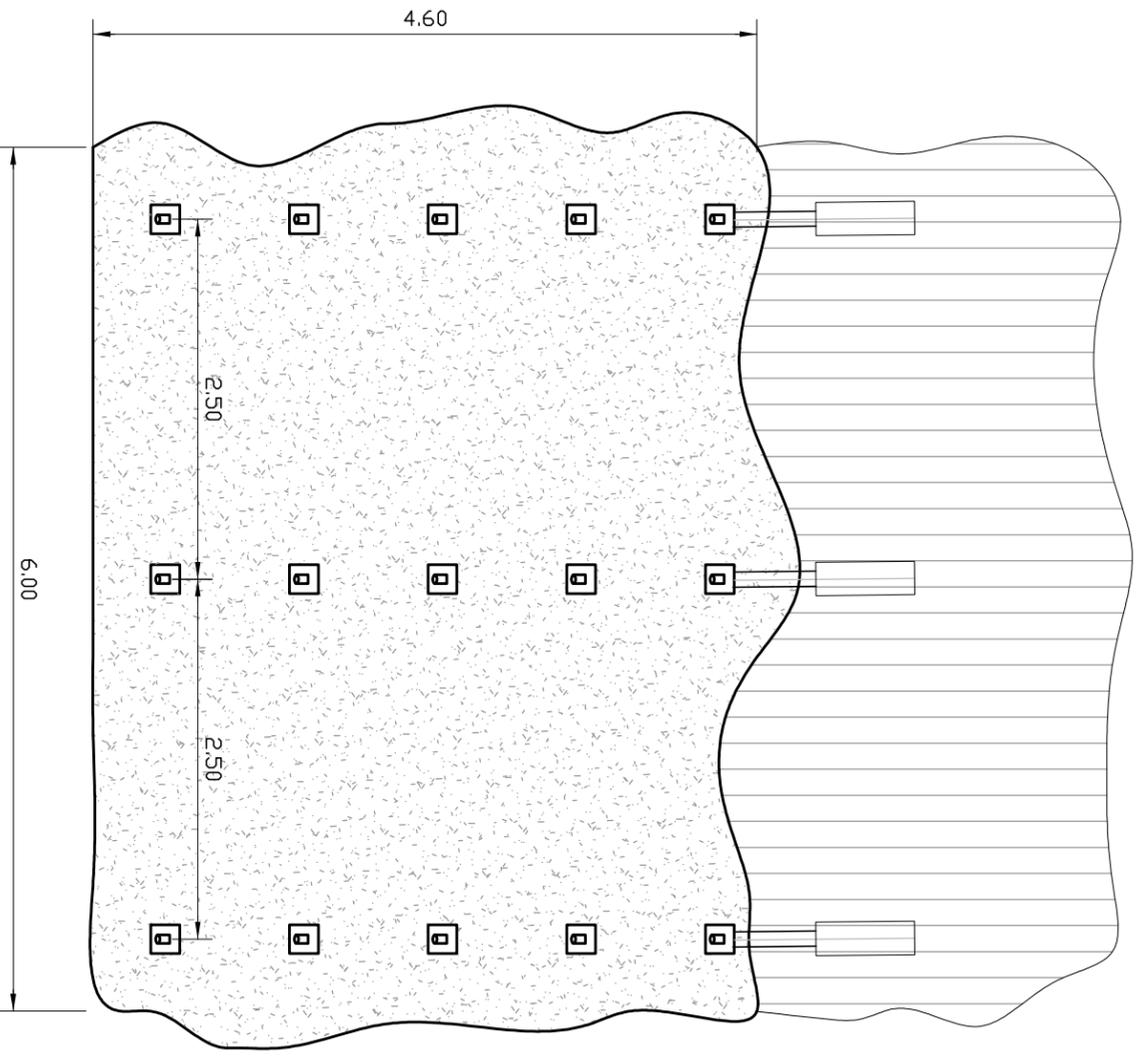
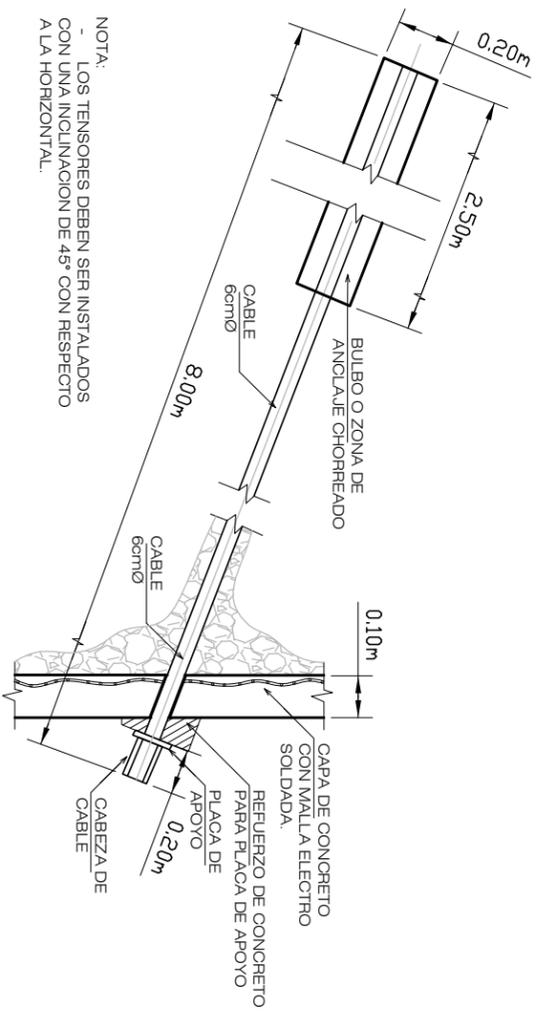
DISTRIBUCION DE TENSORES EN TUNEL
CORTE TRANSVERSAL
ESCALA 1:75

DISTRIBUCION DE TENSORES
CORTE LONGITUDINAL
ESCALA 1:75

NOTA:
- LOS TENSORES DEBEN SER INSTALADOS
CON UNA INCLINACION DE 45° CON RESPECTO
A LA HORIZONTAL.

DETALLE DE TENSOR DE ACERO
MODELO DE REF: DYWIDAG
ESCALA 1:25

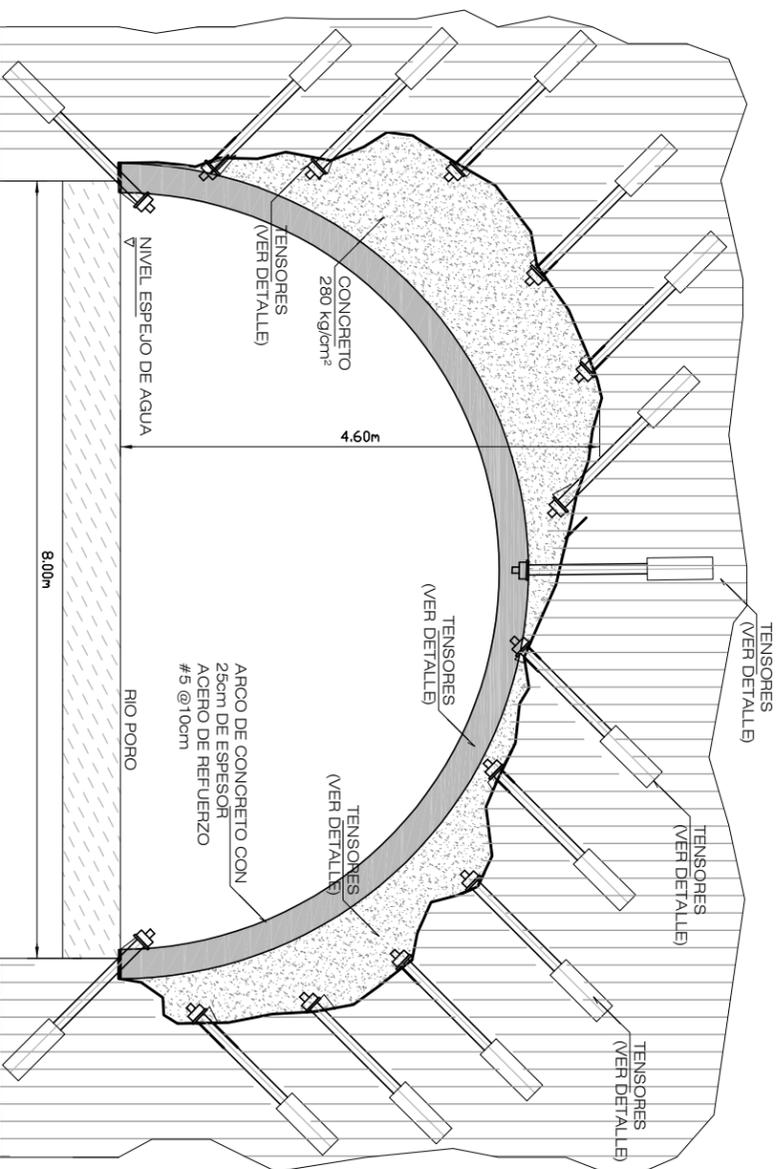
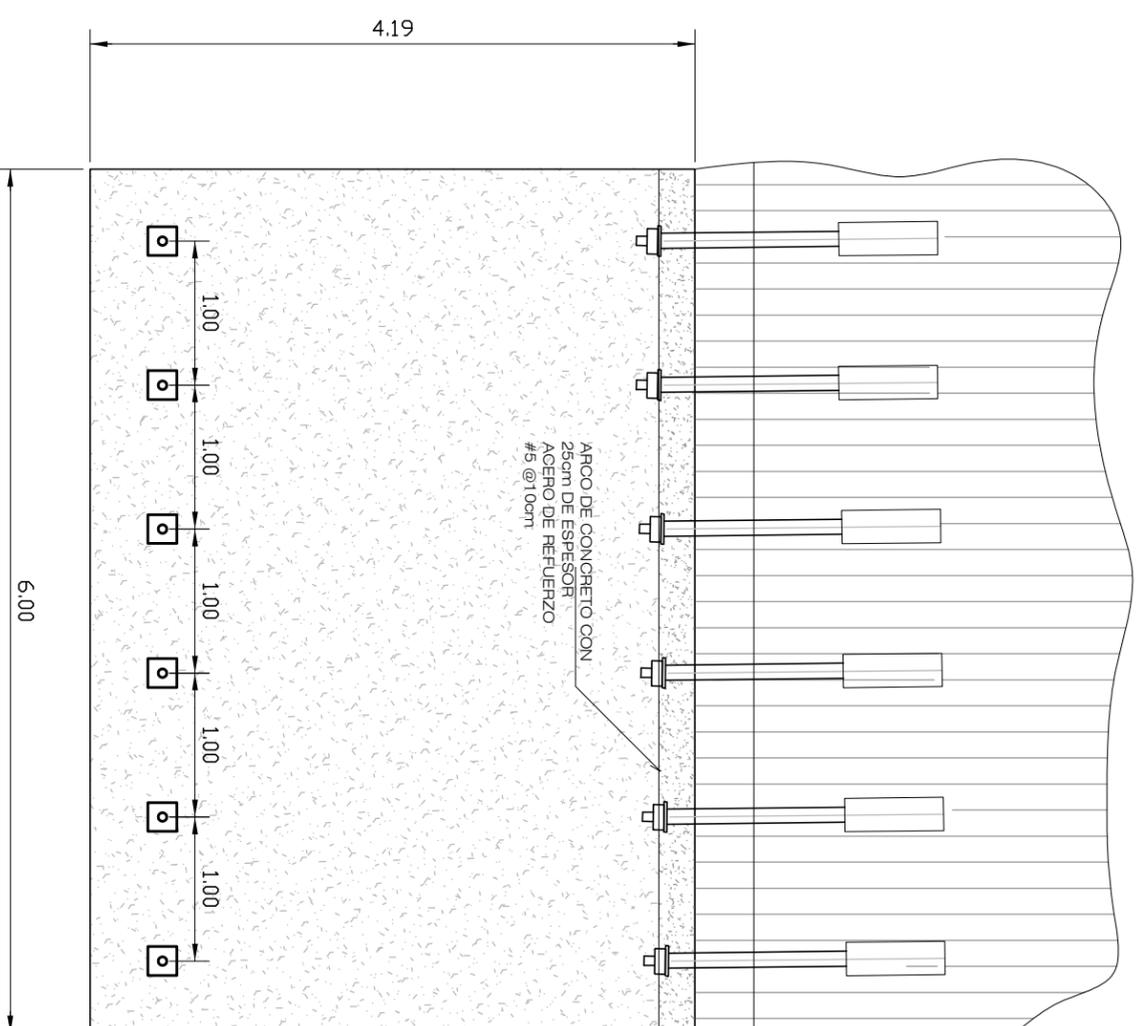
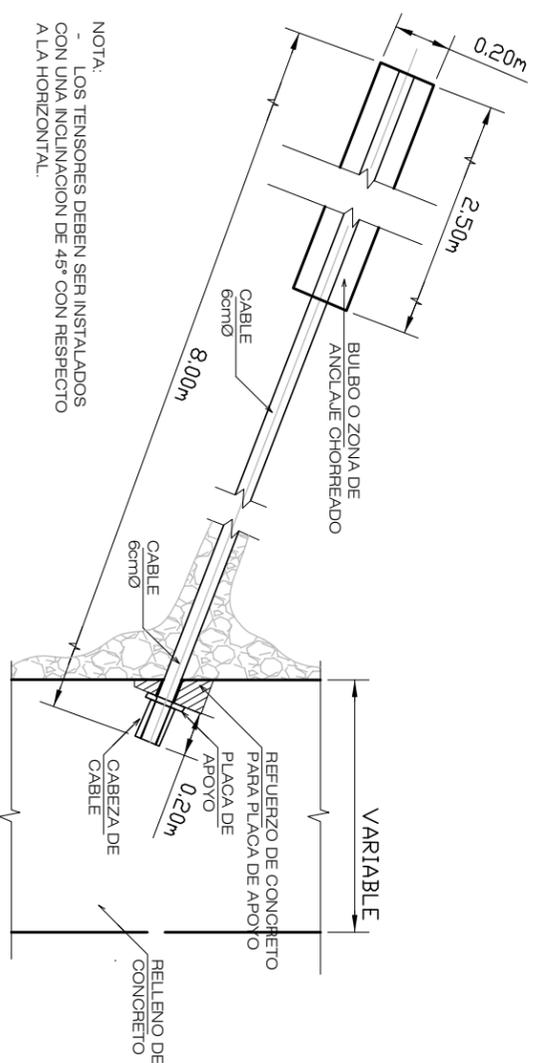
DISTRIBUCION DE TENSORES EN TUNEL: PROPUESTA DE ARCO
CORTE TRANSVERSAL
ESCALA 1:75

DISTRIBUCION DE TENSORES: PROPUESTA ARCO
CORTE LONGITUDINAL
ESCALA 1:75

NOTA:
- LOS TENSORES DEBEN SER INSTALADOS CON UNA INCLINACION DE 45° CON RESPECTO A LA HORIZONTAL.

DETALLE DE TENSOR DE ACERO EN ARCO
MODELO DE REF. DYWIDAG
ESCALA 1:25
